Accident survenu au PIPER PA32-260
immatriculé **N15902**
le vendredi 1^{er} décembre 2023
aux Saintes - Terre-de-Haut (971)

Collision avec la surface de l'eau peu après le décollage

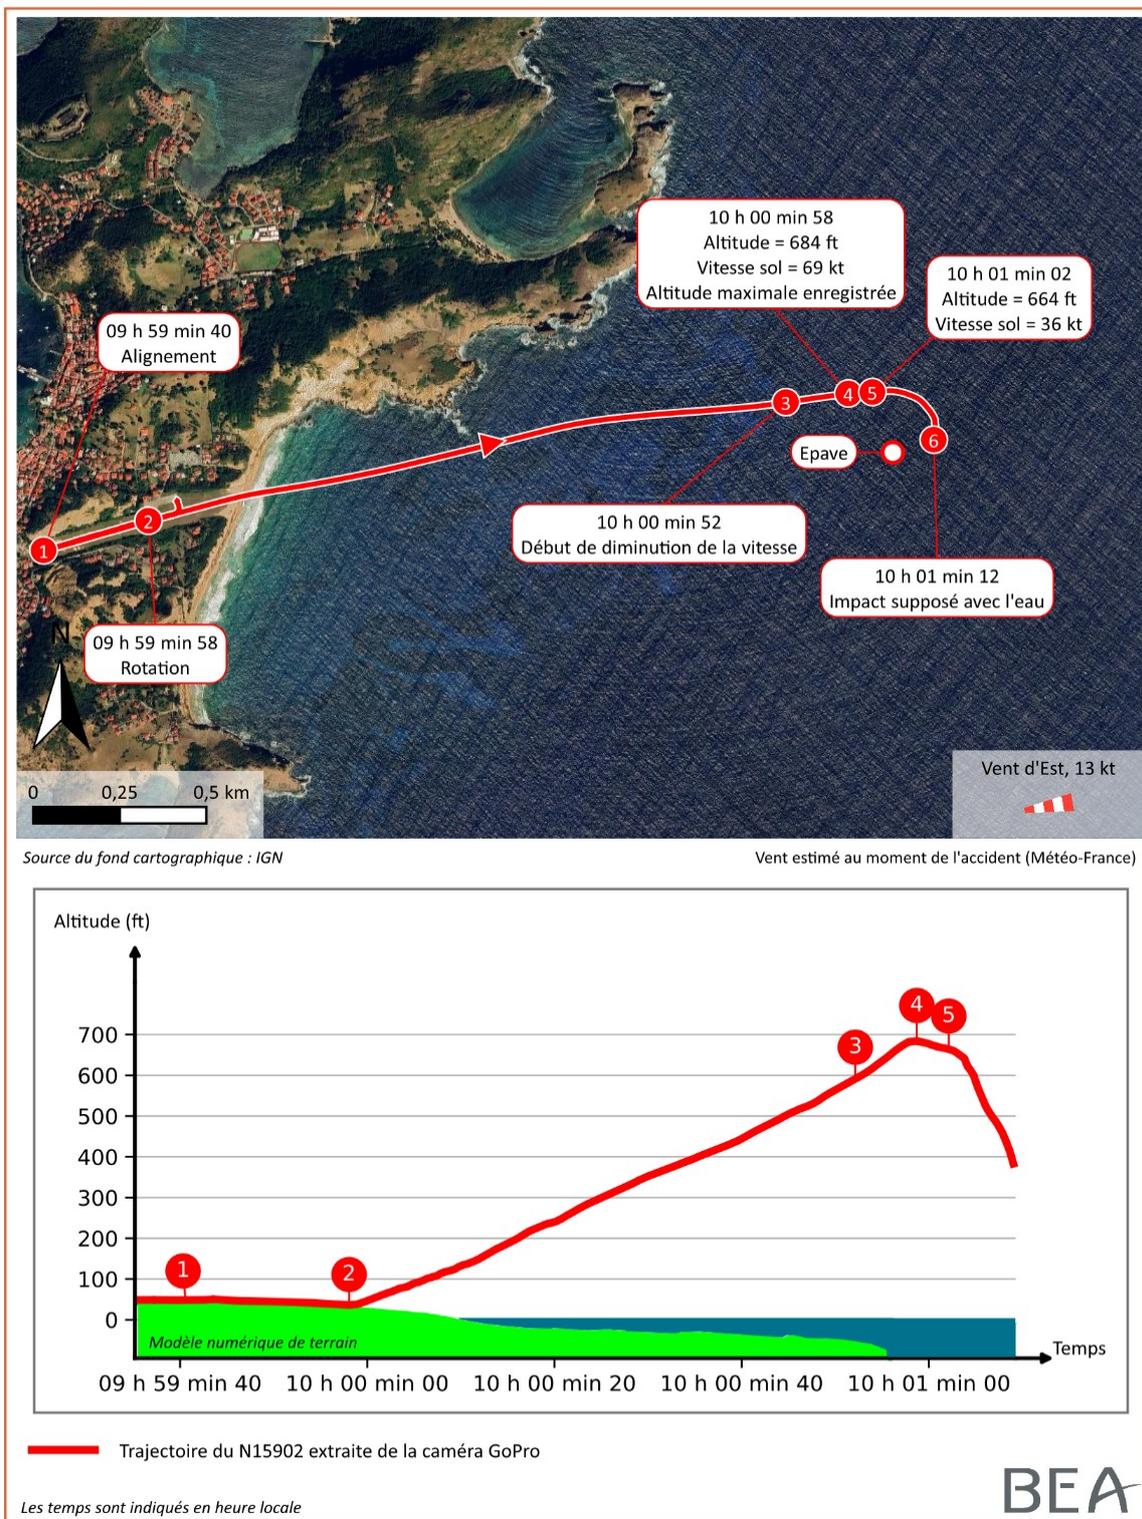
Figure 1 : décollage du N15902 des Saintes en piste 09

À 9 h 59, le pilote s'aligne et décolle en piste 09 des Saintes à destination de Marie-Galante. L'exploitation des données ADS-B et radar montre que le N15902 monte à l'altitude de 680 ft avec une vitesse sol d'environ 70 kt. Environ une minute après le décollage, la trajectoire

du N15902 montre une interruption de la montée puis le début d'un virage par la droite en descente. La vitesse verticale augmente significativement avant que la transmission de données du transpondeur ne s'interrompe. La dernière détection ADS-B valide est enregistrée à 10 h 01 min 06, à environ 2 NM au large des Saintes.

- un passage du second cran de volet au premier cran juste après le point ② (voir **Figure 1**) ;
- une montée à vitesse constante (faible) entre ② et ③, suivi d'une légère descente sans accélération notable d'une durée de quatre secondes, entre ④ et ⑤ ;
- une augmentation progressive de l'assiette de l'avion entre 10 h 00 min 40 et le point ⑤ ;
- le début d'un virage à droite suivi d'une perte de contrôle pendant le virage et jusqu'à la surface de l'eau.

Ces observations sont compatibles avec une diminution de la puissance du moteur en montée, suivie d'une tentative de demi-tour, entraînant une perte de contrôle en virage.

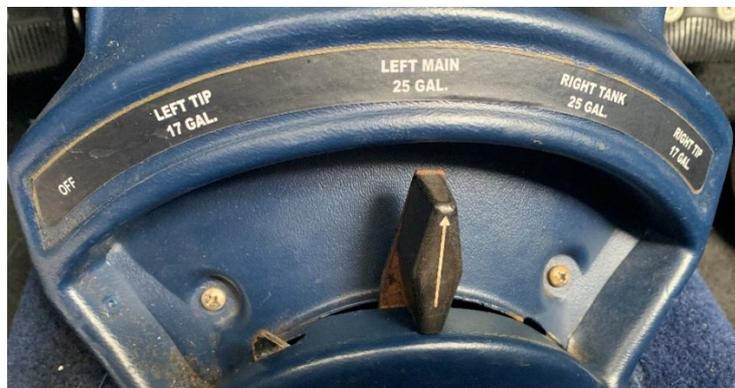
Figure 2 : photographie du sélecteur de carburant d'un PA32 (Source : BEA)

Un sélecteur rotatif (cinq positions, crantées) permet de choisir le réservoir qui alimente le moteur ou de fermer l'alimentation carburant. De la gauche à droite sur la **Figure 2**, les positions sont les suivantes :

L'information de la position du réservoir sélectionné (droite-gauche) est donc asymétrique par rapport à une lecture centrée.

Lorsque le sélecteur est positionné entre deux crans, l'alimentation carburant est coupée⁵.

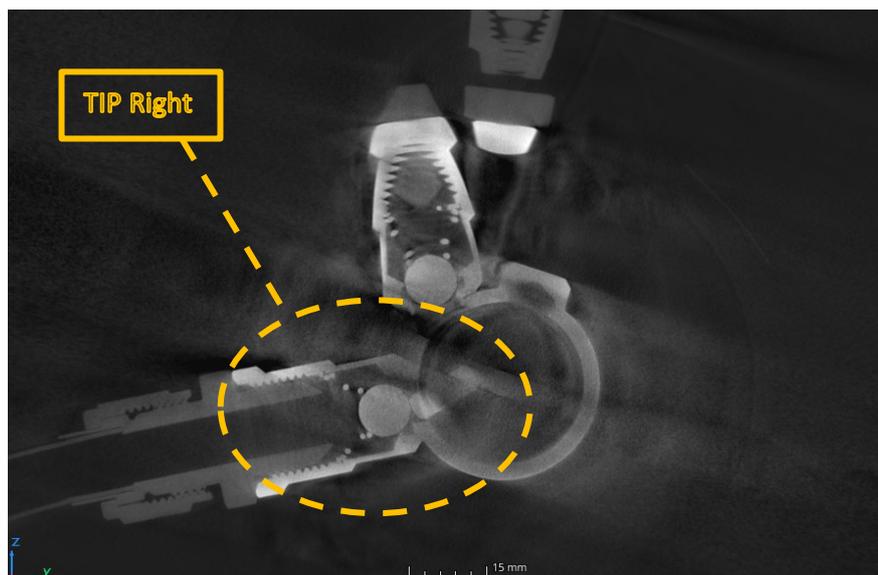
Figure 3 : cliché 2D du sélecteur carburant au tomographe (Source : BEA)

Un examen tomographique du sélecteur carburant a été réalisé au laboratoire du BEA. Il montre que :

- les orifices du sélecteur sont ouverts pour la sortie vers la pompe carburant et pour l'entrée provenant du réservoir auxiliaire droit (*RIGHT TIP*) ;
- les orifices des trois autres entrées sont fermés.

À l'impact, le réservoir auxiliaire droit (*RIGHT TIP*) était sélectionné. Compte tenu de la conception du sélecteur carburant, il est très peu probable que le sélecteur ait changé de position lors de l'impact.

Une sélection erronée du réservoir auxiliaire droit qui ne contenait qu'une faible quantité de carburant aurait entraîné un désamorçage du circuit carburant puis une diminution de puissance non commandée du moteur.
